Menden, 30. März 2020

**Ergebnis Baumuntersuchung Kastanienallee Friedhof Bergneustadt**  
**Archivnummer 850/2020**

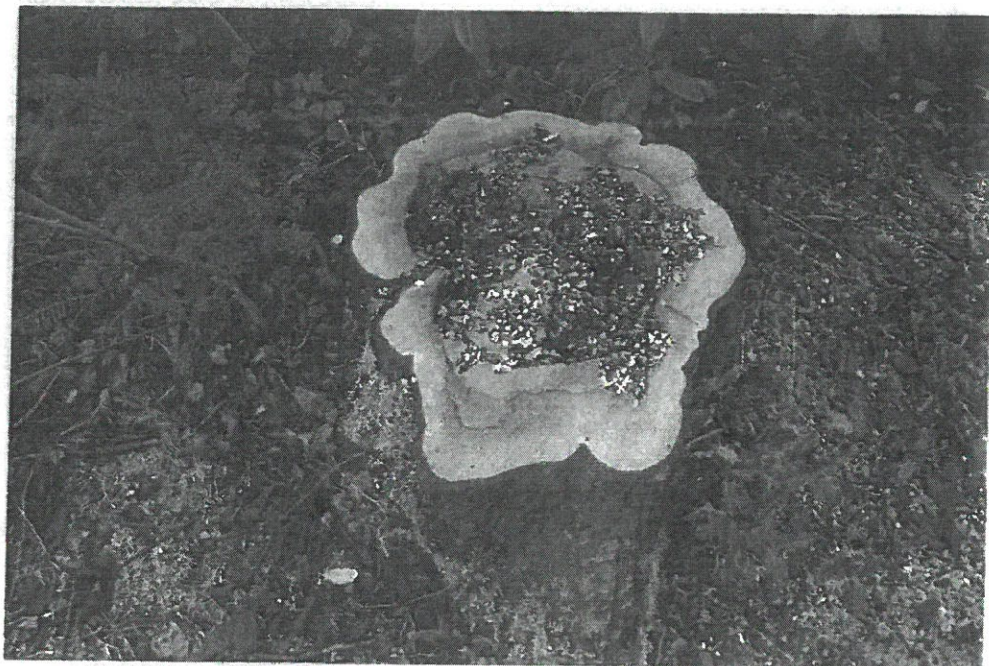
Foto 1: kürzlich gefällte Kastanie mit umfangreicher Einfaulung im Stammfußbereich

Von daher empfiehlt der Unterzeichner an diesem Standort mit höherer Sicherheitserwartung des Verkehrs die Fällung der Allee innerhalb von einem Monat, auf naturschutzrechtliche Einschränkungen bei der Beseitigung der Bäume ist zu achten.

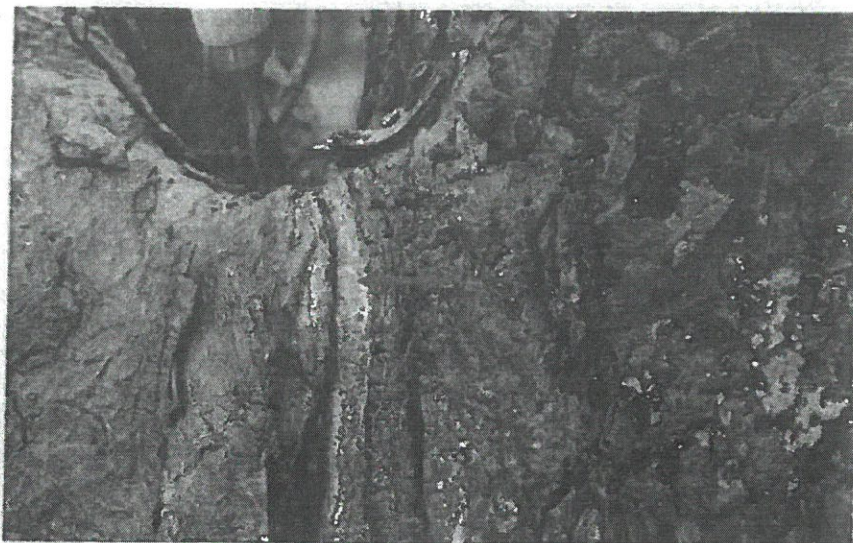
Foto 2: Rissbildung an Zwiesel (Pfeil)

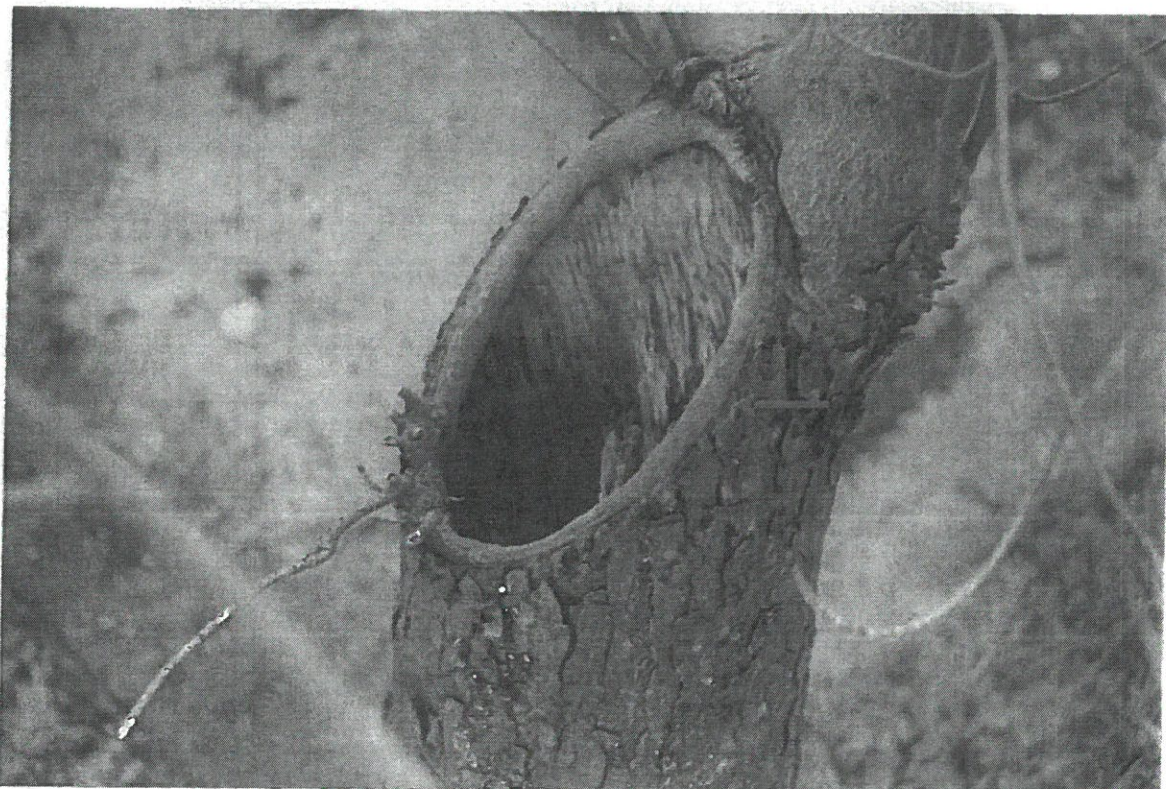
Foto 3: sehr schwache Überwallung (Pfeil) an tief eingefauter Kappungsstelle, schlecht angebundener Ständerast (oben rechts)

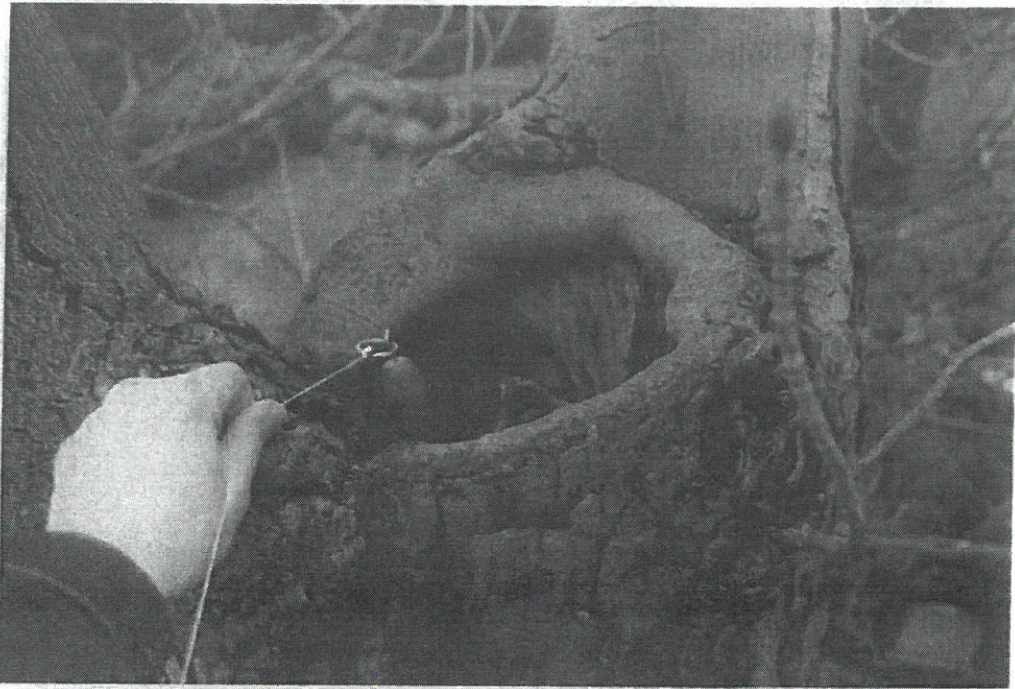
Foto 4: 80 cm langer Sondierstab verschwindet vollständig in ausgefaultem Stämmeling, auch hier zwei schlecht angebundene Ständeräste, akute Astausbruchsfahr

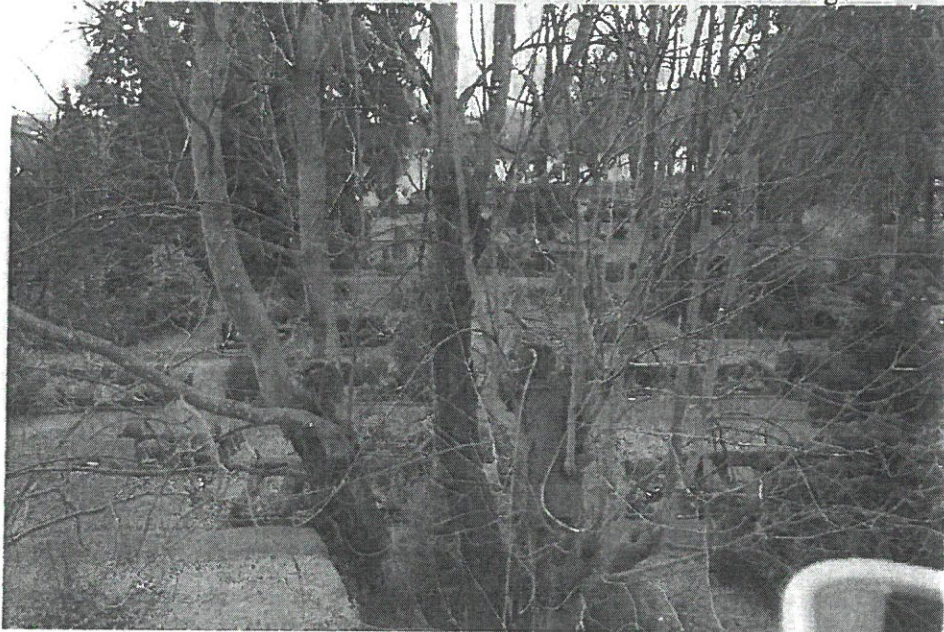
Foto 5: gekappte Krone mit schlecht angebundenen Ständerästen, tiefe Einfaltungen, akute Astausbruchsfahr
